MAPPATURA DELLE COPERTURE IN CEMENTO AMIANTO IN PIEMONTE

La mappatura dell'**amianto antropico (incentrata sulle coperture degli edifici)** è stata avviata da **Arpa Piemonte nel 2013 ed è tutt'ora in corso**.

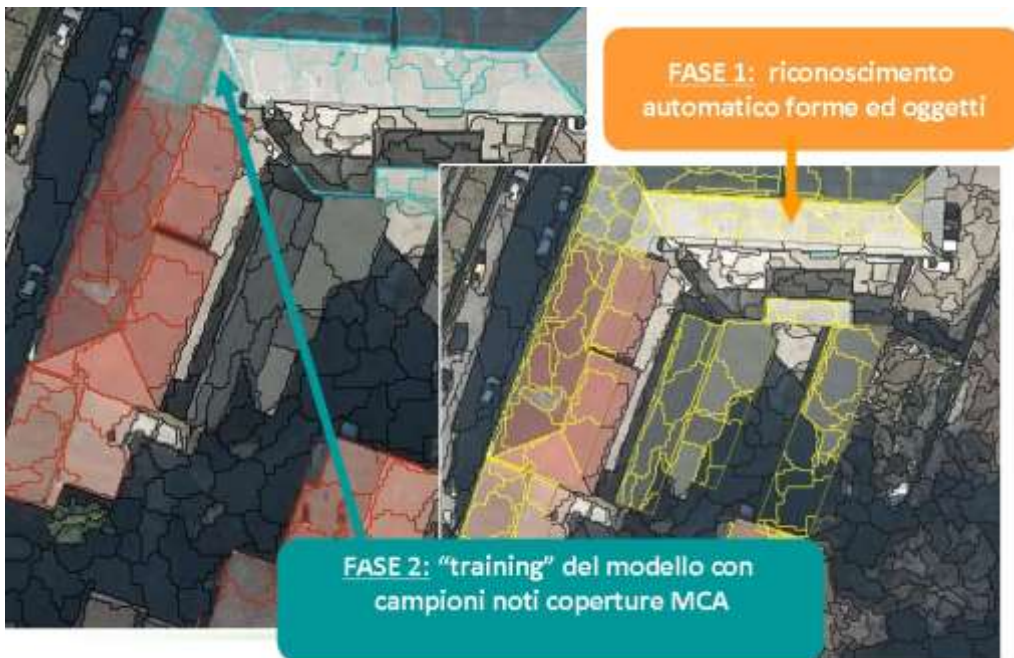
Dopo una prima fase di **trattamento** delle ortoimmagini la metodologia prevede l'utilizzo di modelli di **segmentazione** object oriented e la ricerca di chiavi di interpretazione e campioni di coperture di potenziale cemento amianto significativi.

La successiva fase di **classificazione** identifica le coperture con caratteristiche assimilabili al cemento amianto escludendo aree vegetate, corpi idrici e altre tipologie di oggetti e coperture del suolo non rilevanti.

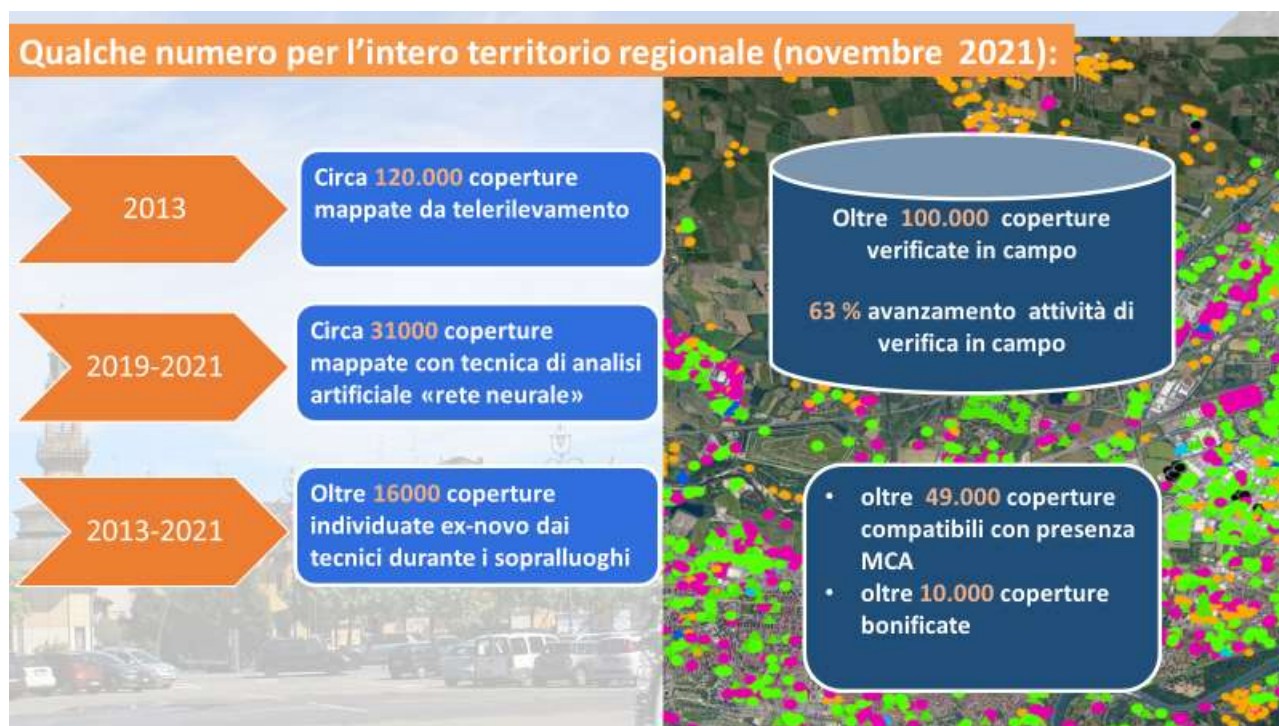
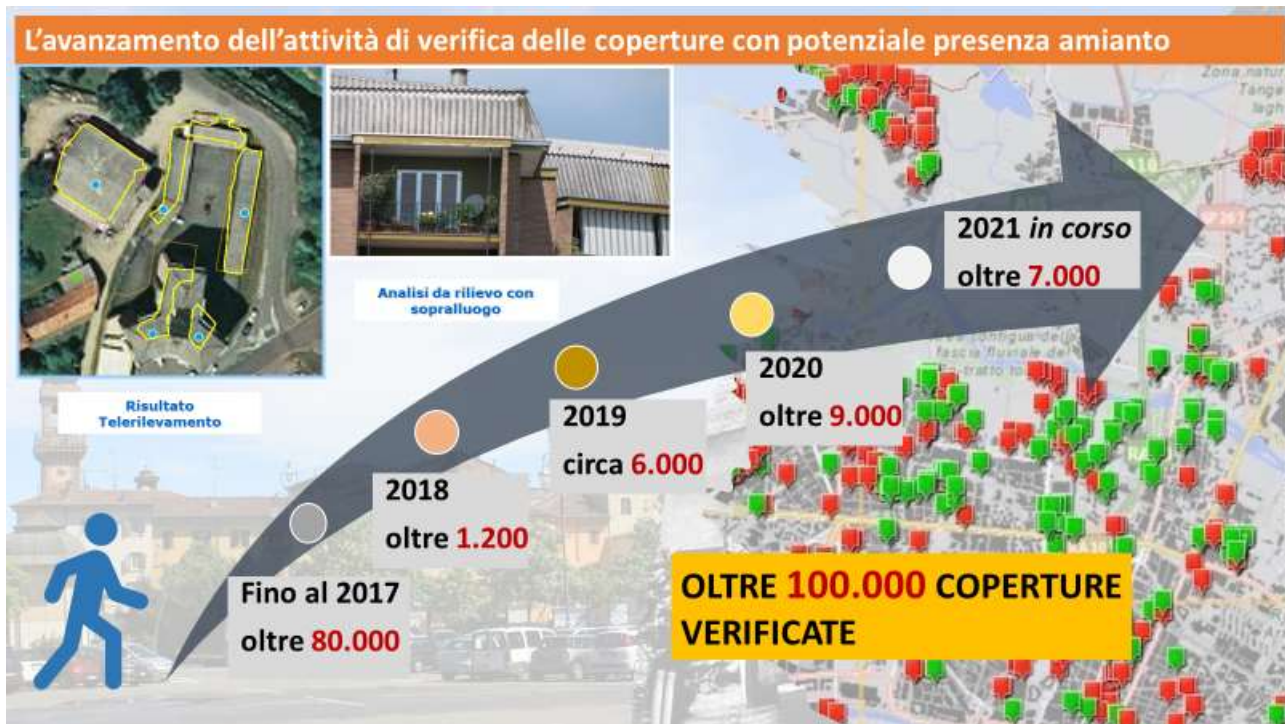
I dati aggiornati a novembre 2021

L'applicazione della metodologia MAIA per l'estensione e il completamento della mappatura sulla scala regionale ha permesso di individuare circa 33.000 nuovi edifici di cui circa 27.000 con attuale potenziale presenza di MCA e circa 6200 casi di coperture che hanno subito nell'arco temporale considerato (2010-2020), delle trasformazioni legate a potenziali processi di bonifica.
